【宿毛市立宿毛小学校】通学路対策箇所図

【宿毛市立咸陽小学校】通学路対策箇所図

【宿毛市立松田川小学校】通学路対策箇所図

【宿毛市立山奈小学校】通学路対策箇所図

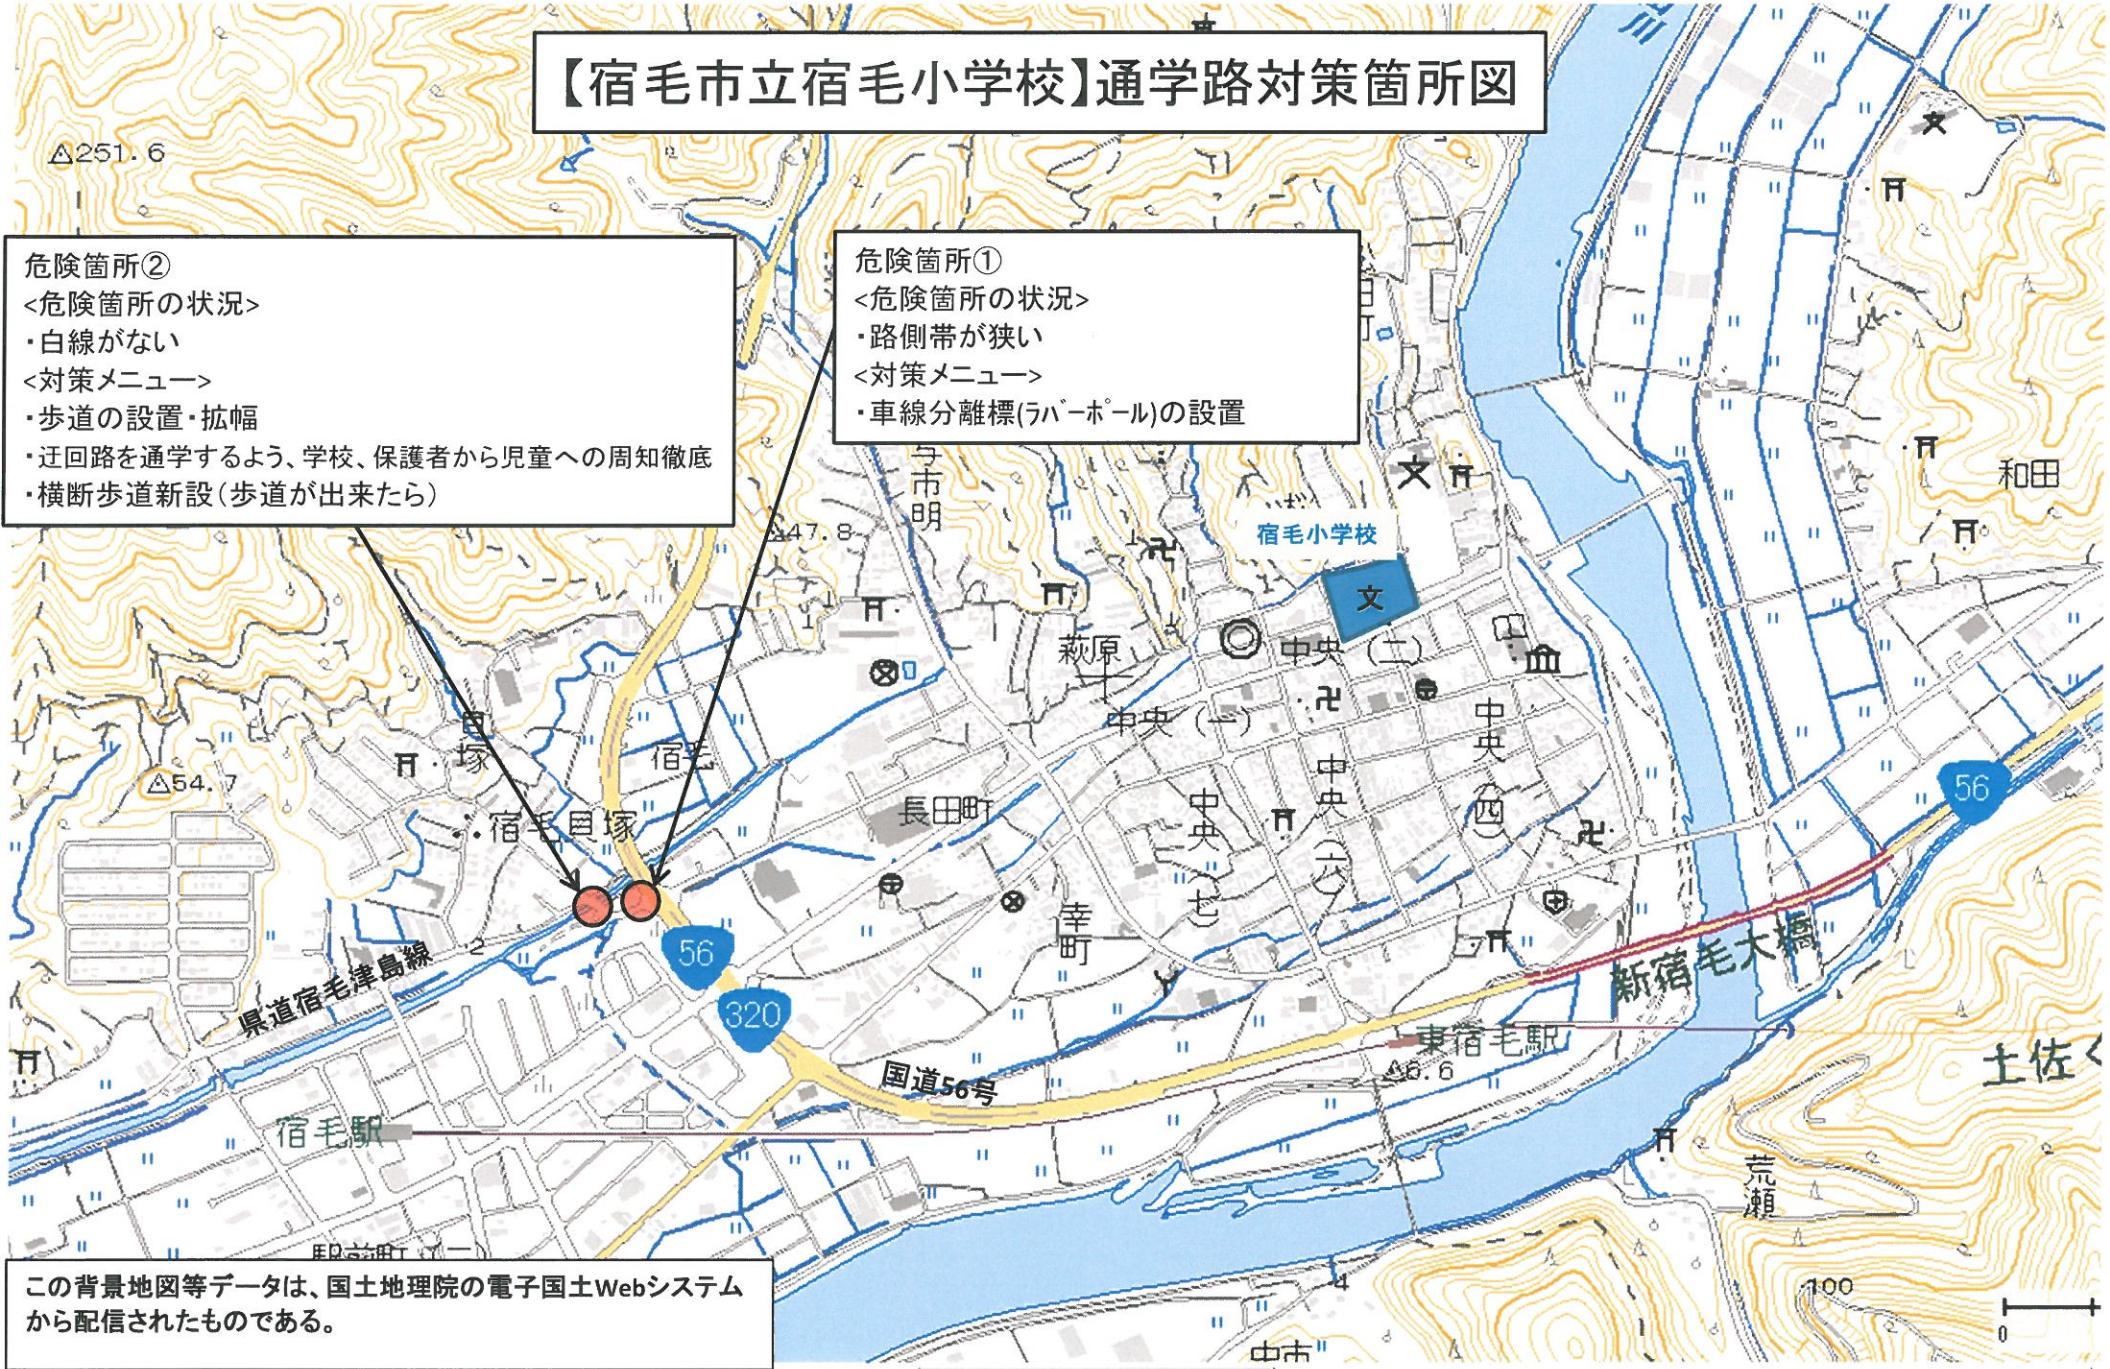
危険箇所②
<危険箇所の状況>
・白線がない
<対策メニュー>
・歩道の設置・拡幅
・迂回路を通学するよう、学校、保護者から児童への周知徹底
・横断歩道新設(歩道が出来たら)

危険箇所①
<危険箇所の状況>
・路側帯が狭い
<対策メニュー>
・車線分離標(ラバーポール)の設置

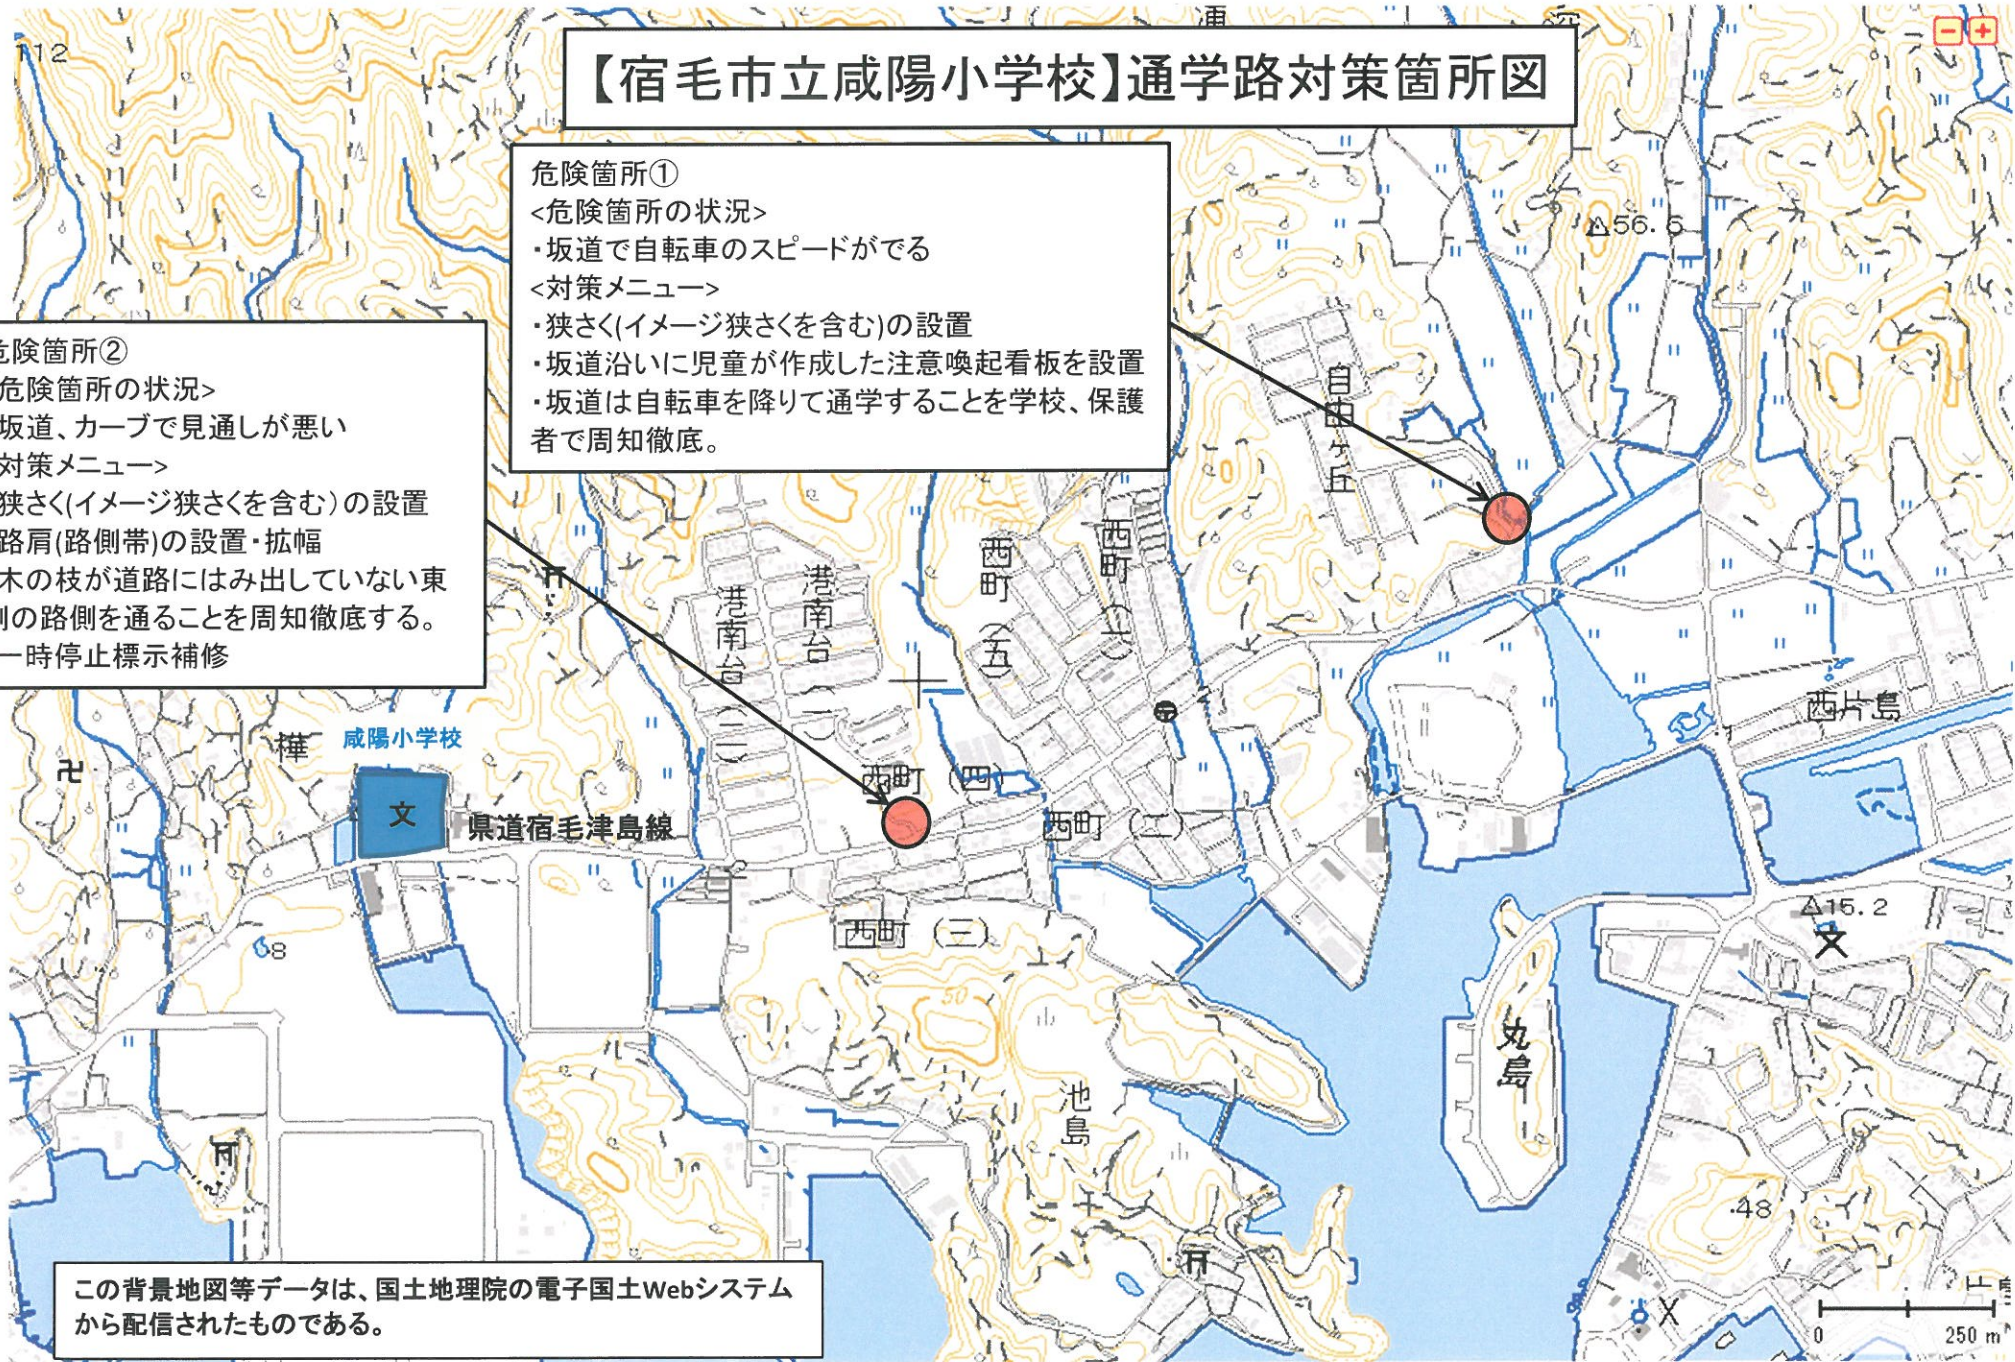
- ・坂道で自転車のスピードがでる

- ・坂道、カーブで見通しが悪い

- ・狭さく(イメージ狭さくを含む)の設置
- ・坂道沿いに児童が作成した注意喚起看板を設置
- ・坂道は自転車を降りて通学することを学校、保護者で周知徹底。

- ・狭さく(イメージ狭さくを含む)の設置
- ・路肩(路側帯)の設置・拡幅
- ・木の枝が道路にはみ出していない東側の路側を通ることを周知徹底する。
- ・一時停止標示補修

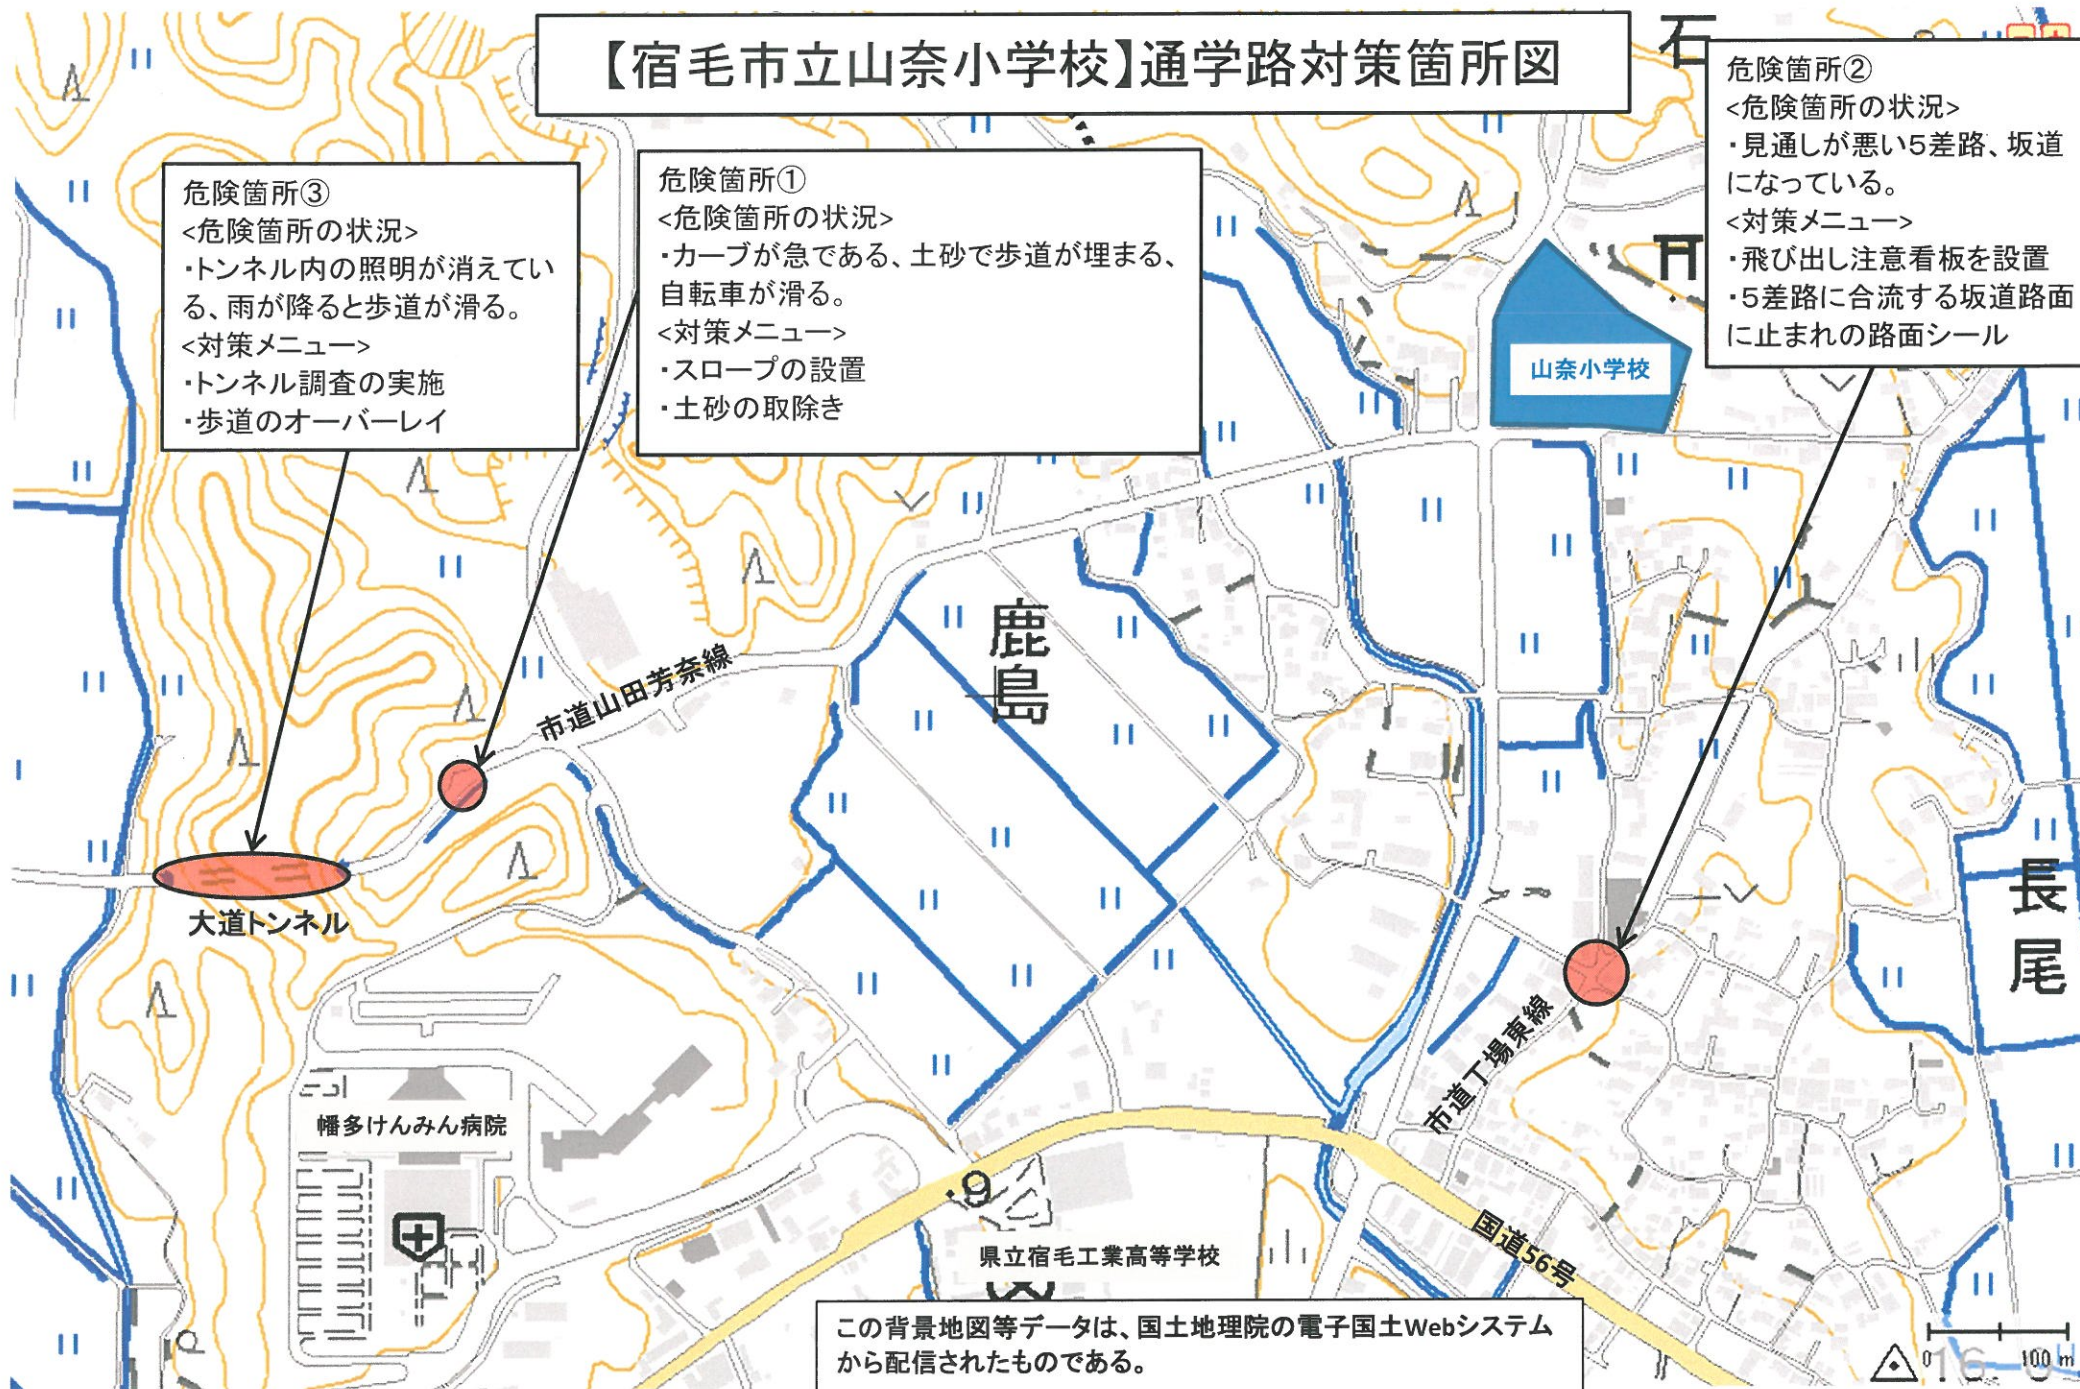
・トンネル内の照明が消えている、雨が降ると歩道が滑る。

・カーブが急である、土砂で歩道が埋まる、自転車が滑る。

・見通しが悪い5差路、坂道になっている。

- ・トンネル調査の実施
- ・歩道のオーバーレイ

- ・スロープの設置
- ・土砂の取除き

- ・飛び出し注意看板を設置
- ・5差路に合流する坂道路面に止まれの路面シール

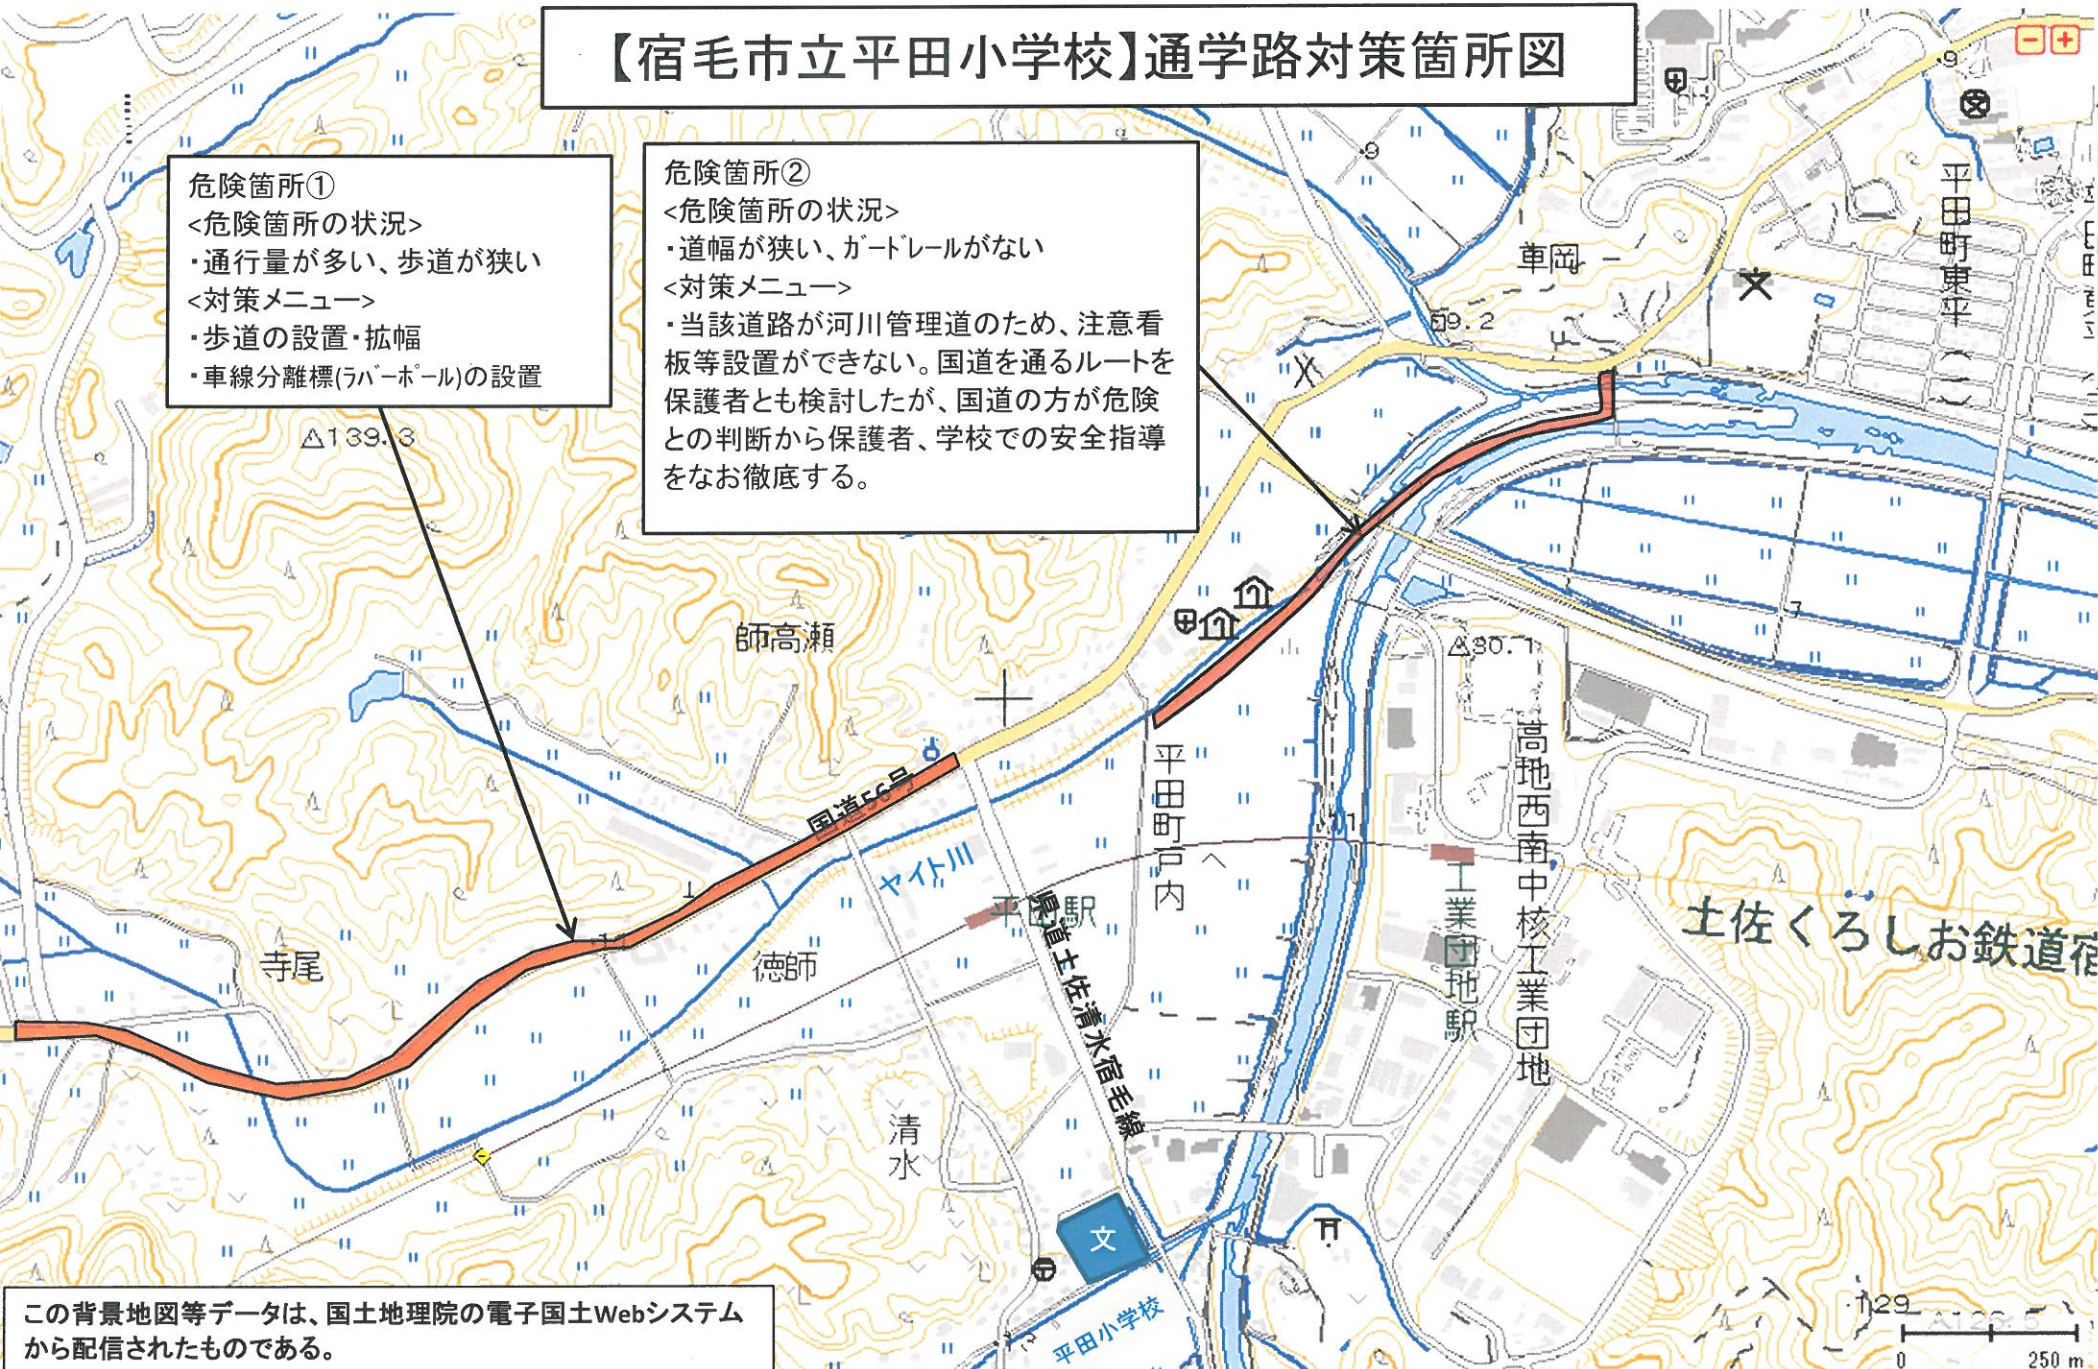
【宿毛市立平田小学校】通学路対策箇所図

・通行量が多い、歩道が狭い

・道幅が狭い、ガードレールがない

・歩道の設置・拡幅

・車線分離標(ラバーポール)の設置

・当該道路が河川管理道のため、注意看板等設置ができない。国道を通るルートを確認者とも検討したが、国道の方が危険との判断から保護者、学校での安全指導をなお徹底する。

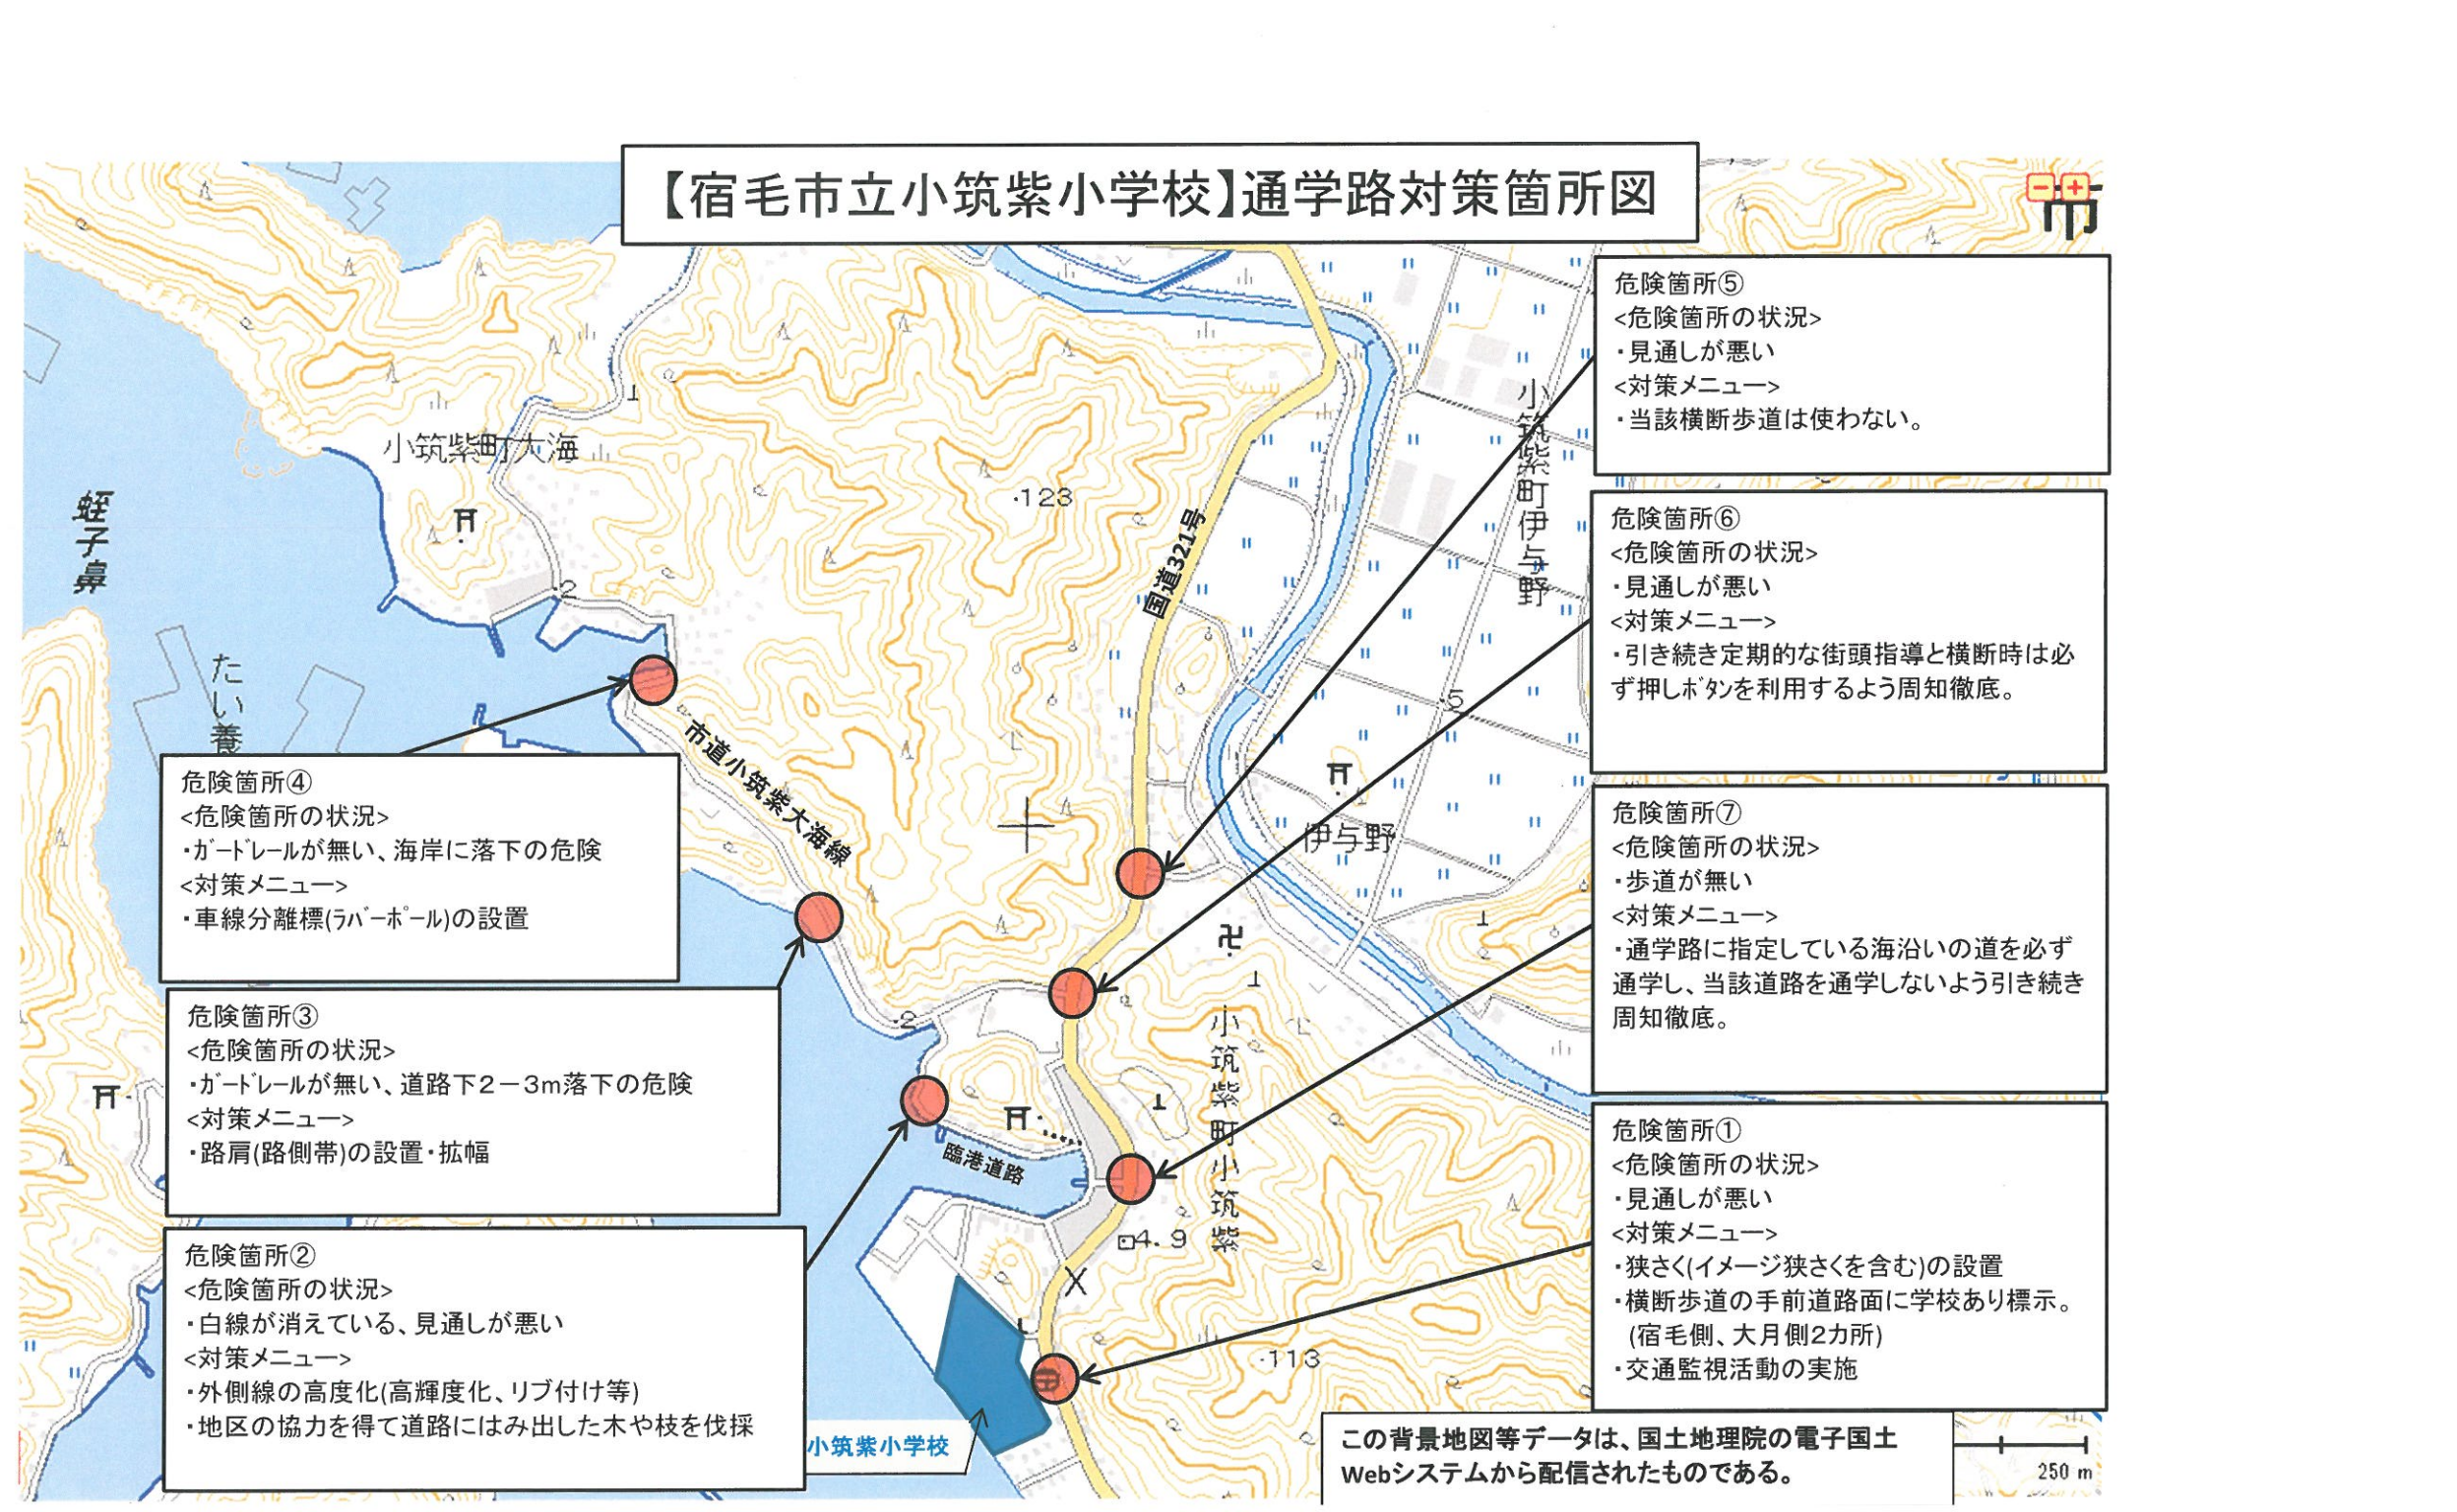
【宿毛市立小筑紫小学校】通学路対策箇所図

危険箇所⑤
 <危険箇所の状況>
 ・見通しが悪い
 <対策メニュー>
 ・当該横断歩道は使わない。

危険箇所⑥
 <危険箇所の状況>
 ・見通しが悪い
 <対策メニュー>
 ・引き続き定期的な街頭指導と横断時は必ず押しボタンを利用するよう周知徹底。

危険箇所⑦
 <危険箇所の状況>
 ・歩道が無い
 <対策メニュー>
 ・通学路に指定している海沿いの道を必ず通学し、当該道路を通学しないよう引き続き周知徹底。

危険箇所①
 <危険箇所の状況>
 ・見通しが悪い
 <対策メニュー>
 ・狭さく(イメージ狭さくを含む)の設置
 ・横断歩道の手前道路面に学校あり標示。
 (宿毛側、大月側2カ所)
 ・交通監視活動の実施

危険箇所④
 <危険箇所の状況>
 ・ガードレールが無い、海岸に落下の危険
 <対策メニュー>
 ・車線分離標(パーポール)の設置

危険箇所③
 <危険箇所の状況>
 ・ガードレールが無い、道路下2-3m落下の危険
 <対策メニュー>
 ・路肩(路側帯)の設置・拡幅

危険箇所②
 <危険箇所の状況>
 ・白線が消えている、見通しが悪い
 <対策メニュー>
 ・外側線の高度化(高輝度化、リブ付け等)
 ・地区の協力を得て道路にはみ出した木や枝を伐採
