| 樋ノ口橋 (フリガナ)ヒノクチハシ | | 市道平野シイデ線 | 宿毛市橋上町平野 | | | | |
| 宿毛市 | 2016.11.12 | 河川 | 有 | 一般道 | その他 | 上水道・水位計 | |

| 点検者 | | | | 株式会社西和コンサルタント | | 点検責任者 | | 渡会 俊司 | |

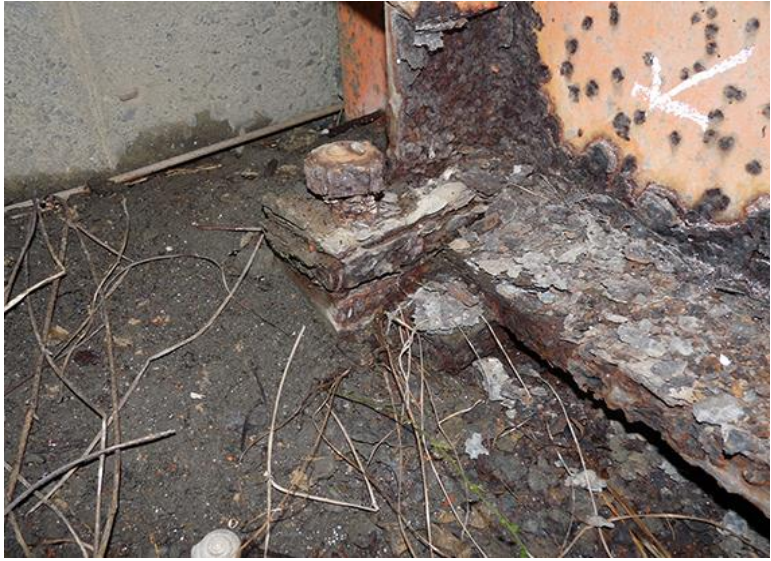
| 上部構造 | 主桁 | III | 腐食 | 写真1 | | | | | |

| (判定区分) | (所見等) | 鋼材の腐食が進行し断面減少が発生している。また橋脚に流木があたり流れを阻害している。 | (再判定区分) | (再判定実施年月日) | |

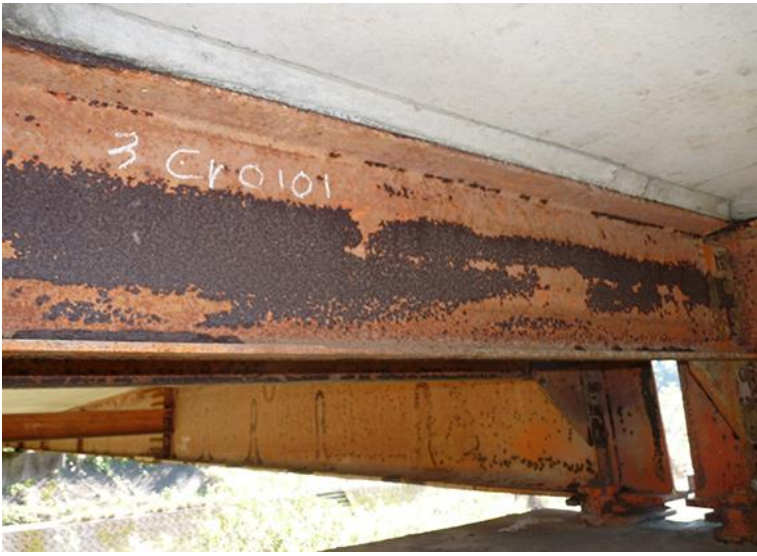
| | 横桁 | II | 腐食 | 写真2 | | | | | |

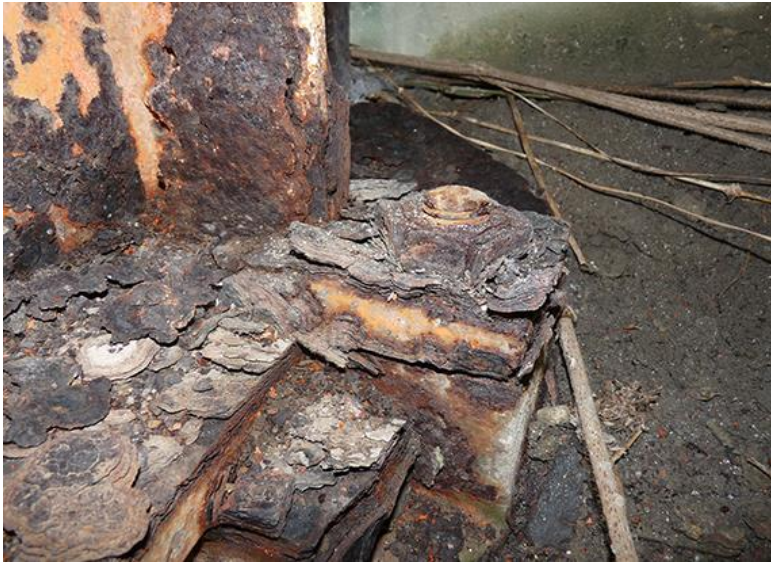
| 支承部 | | III | 腐食 | 写真3 | | | | | |

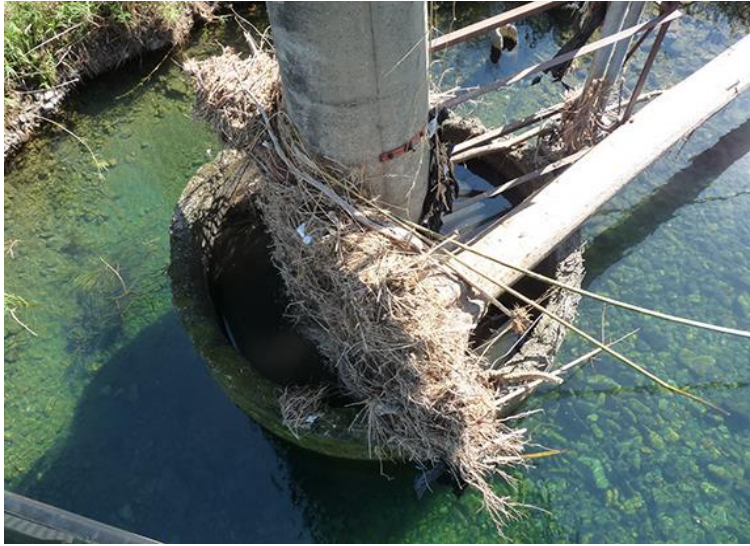
| 下部構造 | | III | 流木 | 写真4 | | | | | |
