第2章.建造物物件の現状写真

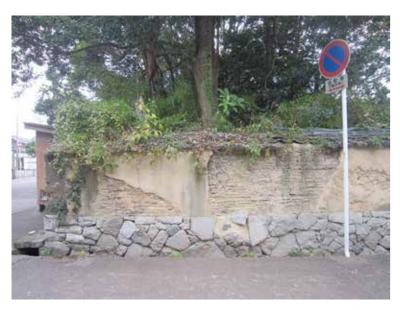
■宿毛市林邸建造物調査 南面1. 南面西側隅部分 基礎部分に割石積み 土壁部分は内部に古瓦練塀 土壁塗り仕上げ

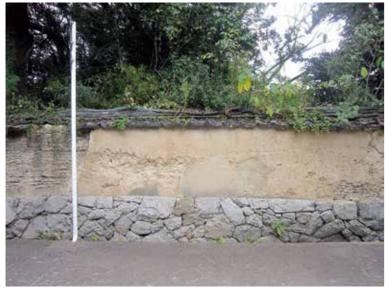
■宿毛市林邸建造物調査 南面2. 基礎部分に割石積み 土壁部分は修理部分あり

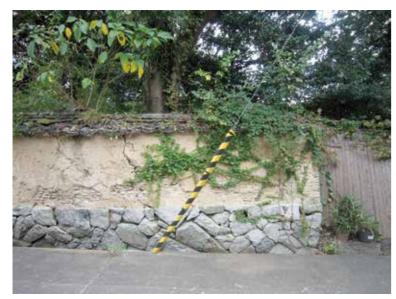
■宿毛市林邸建造物調査 南面3. 基礎部分は割石積み 土壁部分にひび割れ 敷地内の樹木が成長して塀に影響

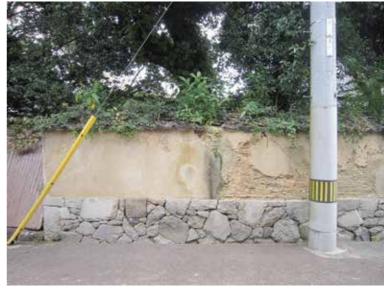
■宿毛市林邸建造物調査 南面 4. 左側に門跡開口部 基礎部分に割石積み 屋根瓦損壊により壁部分に雨だれ痕

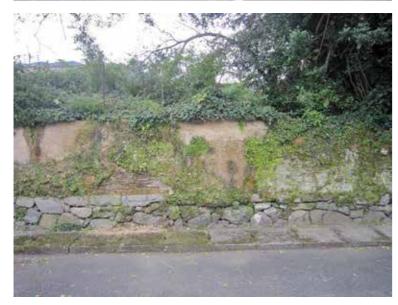
■宿毛市林邸建造物調査 西面3. 基礎部分に割石の乱積み 壁面にコケや植物繁茂

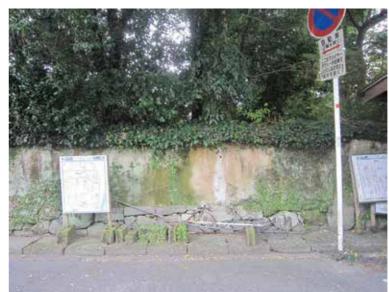
■宿毛市林邸建造物調査 西面 5. 腰部分に割石の乱積み 屋根部分につた植物繁茂

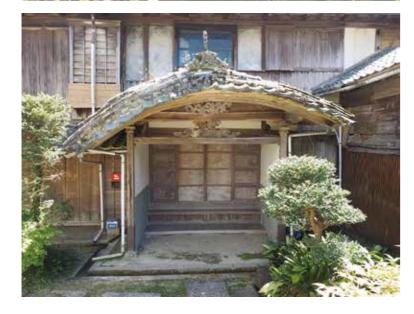
■宿毛市林邸建造物調査 むくり屋根形式の正面玄関 左側部分が垂木破損のため垂れ気味

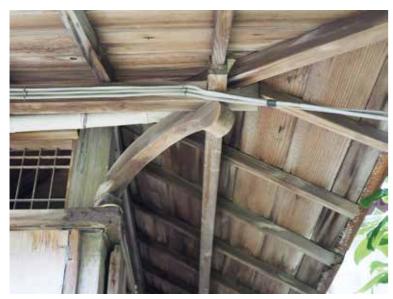
■宿毛市林邸建造物調査 家人居間(9)の廊下庇の持ち送り 現在は鉄板張りだが当初は板張り 桁を支える持ち送りが 軒支輪状の曲線状の部材を使用

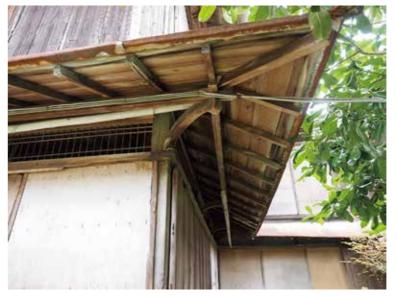
■宿毛市林邸建造物調査 家人居間(9)の廊下庇の持ち送り 現在は鉄板張りだが当初は板張り 桁を支える持ち送りが 曲線状の部材を使用
