橋梁名	路線名	所在地	起点側	緯度	32° 54' 48"	
				経度	132° 44' 48"	
一の橋 (フリガナ)伊ハシ	市道田ノ浦都賀ノ川線	宿毛市都賀の川				
管理者名	点検実施年月日	路下条件	代替路の有無	自専道or一般道	緊急輸送道路	占用物件(名称)
宿毛市	2018.2.6	河川	有	一般道	その他	無

道路橋毎の健全性の診断(判定区分 I~IV)

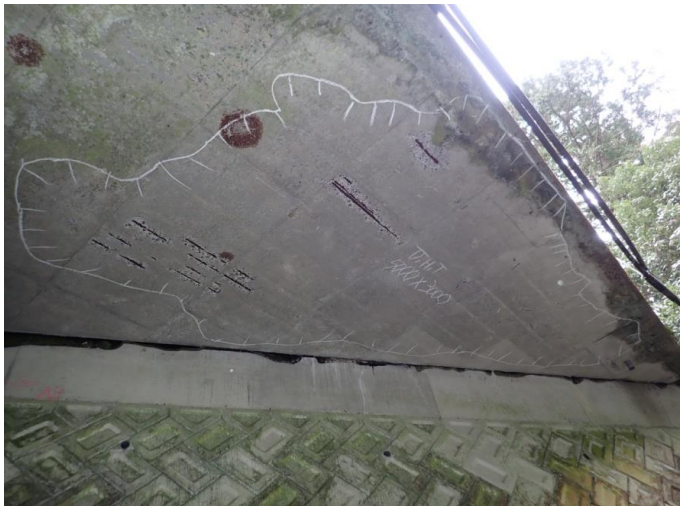
上部構造(主桁)【判定区分: Ⅲ】	上部構造(主桁)【判定区分: Ⅲ】
<p>写真1</p>

点検者				株式会社第一コンサルタンツ	点検責任者		山岡幸弘
点検時に記録				措置後に記録			
部材名	判定区分 (I~IV)	変状の種類 (II以上の場合に記載)	備考(写真番号、位置等が分かるように記載)	措置後の判定区分	変状の種類	措置及び判定実施年月日	
上部構造	主桁	III	ひびわれ・うき	径間1 主桁 01 写真1.2			
	横桁						
	床版						
下部構造	II	剥離・鉄筋露出	径間1 下部工 02 写真3				
支承部	I						
その他	III	洗掘	径間1 護岸 写真4

<p>径間1主桁01うき</p>	<p>写真2</p>

点検時に記録		措置後に記録	
(判定区分)	(所見等) 主桁に広範囲のうき、ひびわれが見られ護岸に洗掘が見られる。 主桁の断面修復工等、護岸の洗掘対策等の対策が必要である。	(再判定区分)	(再判定実施年月日)
III

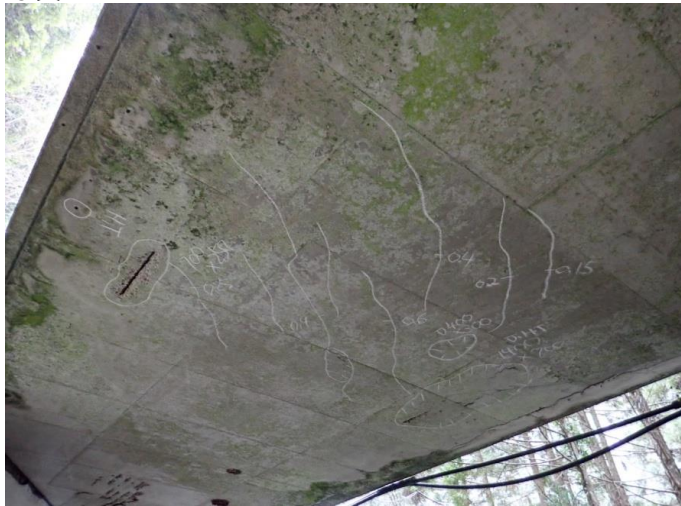
<p>径間1主桁01ひびわれ</p>
下部構造【判定区分: Ⅱ】	その他【判定区分: Ⅲ】
<p>写真3</p>

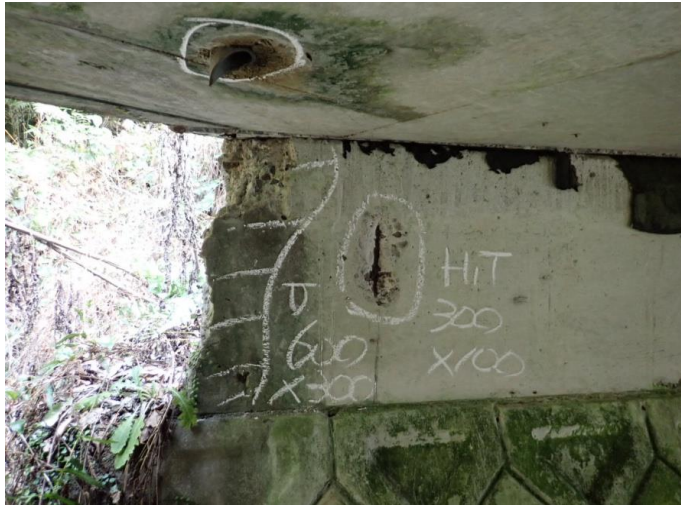
<p>径間1下部工02剥離・鉄筋露出</p>

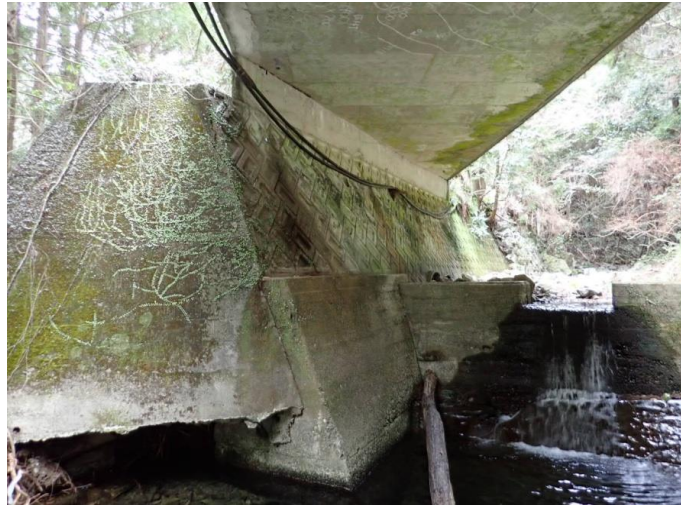
<p>径間1下部工01 護岸 洗掘</p>
