第2章.建造物物件の現状写真

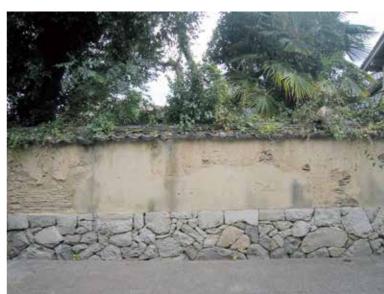
■宿毛市林邸建造物調査 南面 5. 基礎部分に割石積み 塀頂部に右瓦葺き

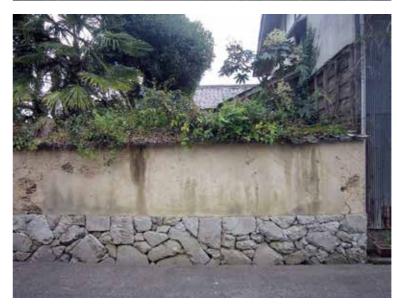
■宿毛市林邸建造物調査 南面 6. 基礎部分に割石積み 塀頂部に瓦屋根

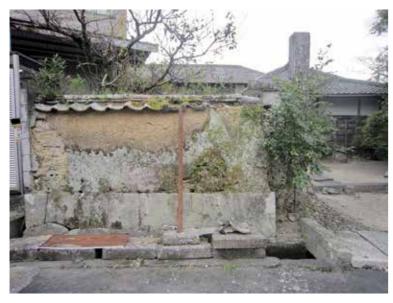
■宿毛市林邸建造物調査 西面 1. 基礎部分に切石積み 土壁部分の内部に古瓦練り積み 塀頂部に雁振瓦・熨斗瓦・桟右瓦

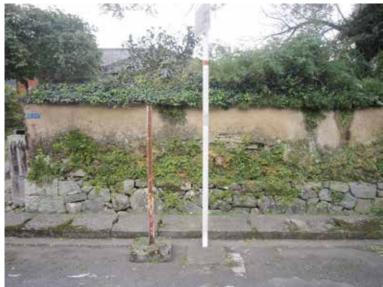
■宿毛市林邸建造物調査 西面2. 角部分は切石の算木積み 基礎部分に割石の乱積み

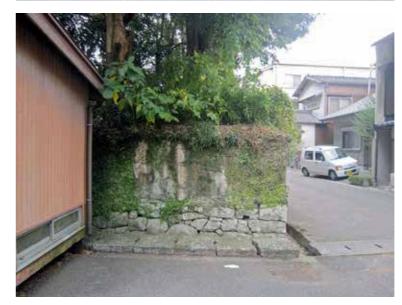
■宿毛市林邸建造物調査 西面南角6. 角部分は切石算木積み 基礎部分は割石の乱積み

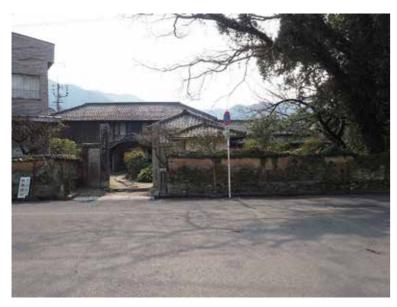
■宿毛市林邸建造物調査 林邸全景 左側が旧バス停留所 西側道路面からの景観

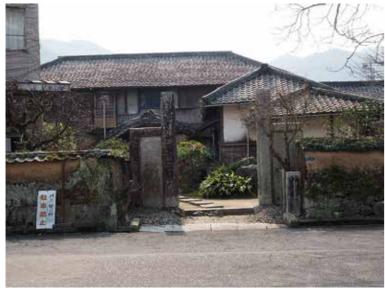
■宿毛市林邸建造物調査林邸正面からの建造物全景門柱・主屋屋根・書生部屋・便所屋根が重なる

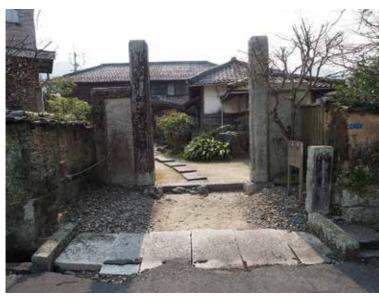
■宿毛市林邸建造物調査 林邸門柱周辺部分の詳細 石材の門柱・石橋も重厚さを伝える 近代初期に見られる門形式

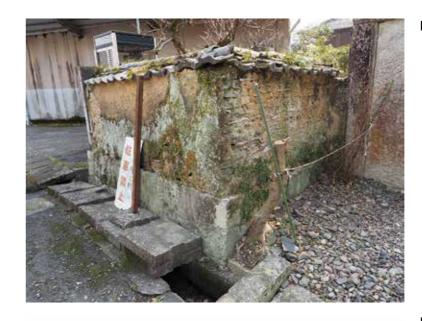
■宿毛市林邸建造物調査 正面門柱左側の築地塀 内部は瓦の練塀で土仕上げ

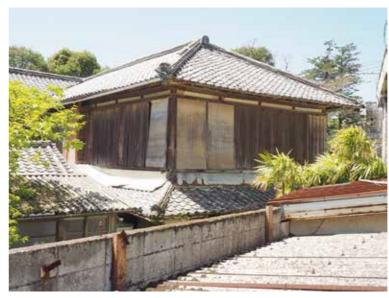
■宿毛市林邸建造物調査 二階月見の間北東面外観 三面部分に壁なし

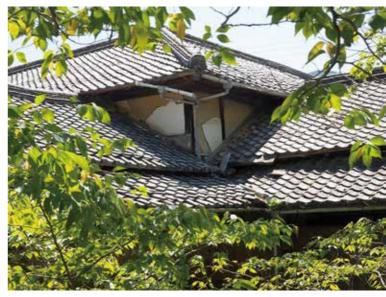
■宿毛市林邸建造物調査 主屋二階南西角部分 庭園側に面した角部分

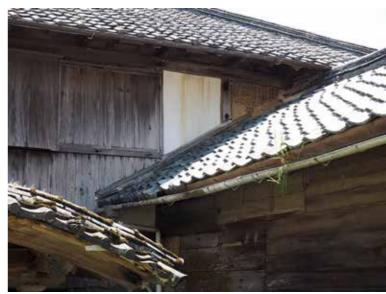
■宿毛市林邸建造物調査 主屋二階西面中央部 付属棟接続部分 真壁の漆喰塗り

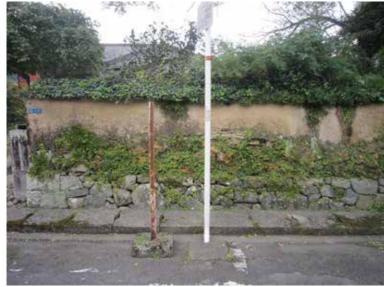
■宿毛市林邸建造物調査 敷地アプローチの石橋と門柱

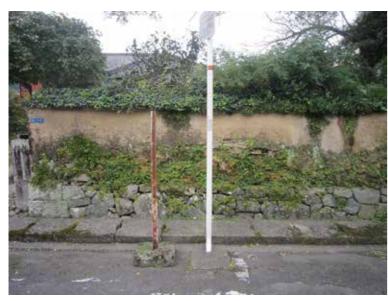
■宿毛市林邸建造物調査 門柱右側の築地塀 基礎部分は角を算木積み 中部分を割石の野面積み 中部分は土壁仕上げ

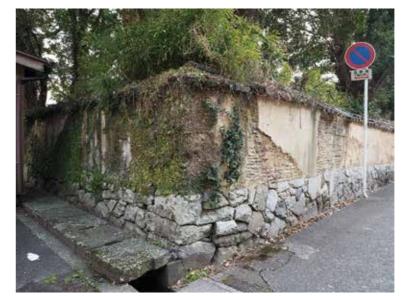
■宿毛市林邸建造物調査 敷地周辺築地塀 西南角部分 角部分は算木積み 中部分は割石の野面積み

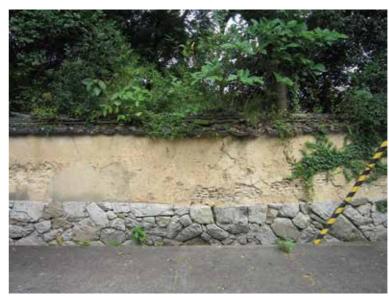
■宿毛市林邸建造物調査 敷地南側築地塀 基礎部分は割石の野面積み 壁面が内部瓦の練り積に土壁仕上げ 塀上部に瓦

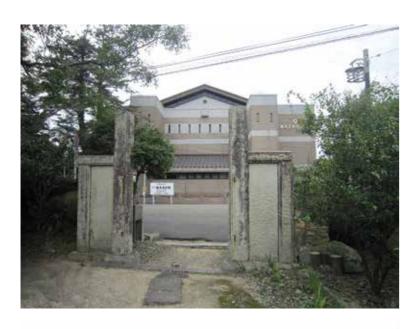
■宿毛市林邸建造物調査 敷地内部から見た門柱 門柱高さ3m、柱径360mm 門幅2380mm、脇柱径270mm 近代初期の門形式が残る

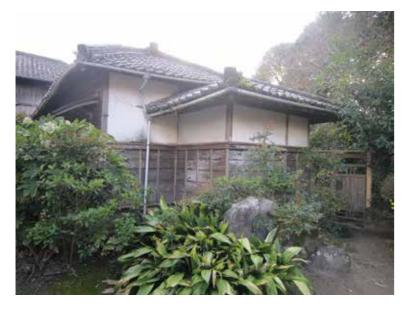
■宿毛市林邸建造物調査 寄せ棟屋根の客室棟と便所棟 腰壁部分は押縁付き下見板張り

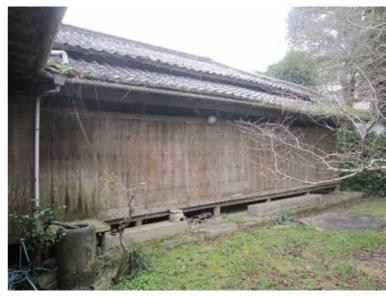
■宿毛市林邸建造物調査 座敷棟・西面外観 沓脱石が二箇所設置

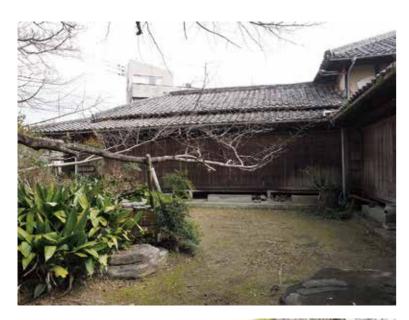
■宿毛市林邸建造物調査客室棟南面主屋屋根下に下屋屋根は特徴的

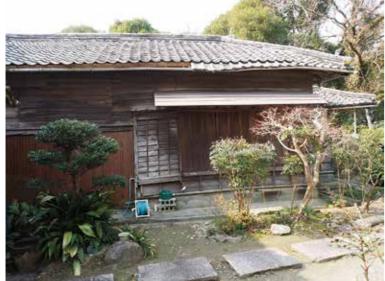
■宿毛市林邸建造物調査 客室棟北面 主屋玄関への飛び石

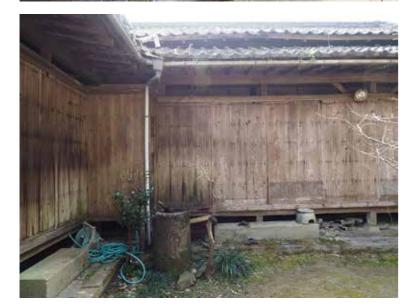
■宿毛市林邸建造物調査 左が客室棟 右が座敷棟 交差部の沓脱石と手水鉢

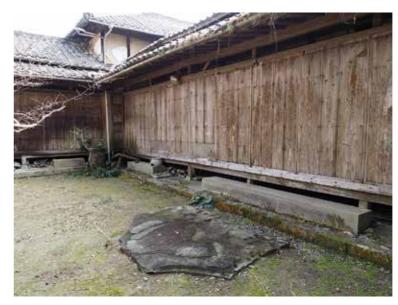
■宿毛市林邸建造物調査 座敷棟西面 庭に面した沓脱石と庭見石

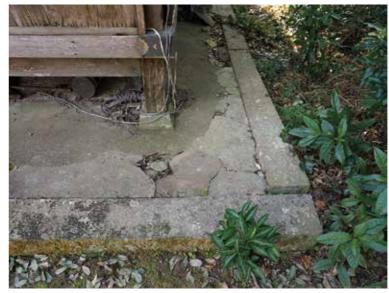
■宿毛市林邸建造物調査 座敷棟西南角の犬走部分 切石で縁どりして犬走部分はモルタ ル塗り

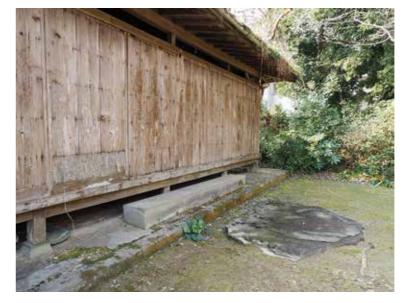
■宿毛市林邸建造物調査 座敷棟の西面 下屋屋根軒の出は900mm

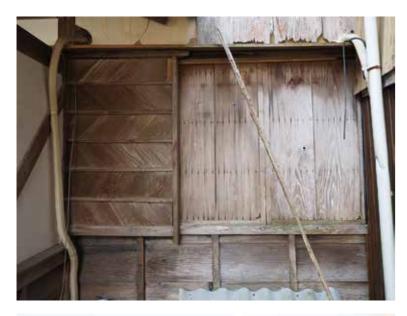
■宿毛市林邸建造物調査 主屋玄関横の矢羽張り戸袋 腰部分は押渕付き下見板張り 真壁の土佐漆喰仕上げ

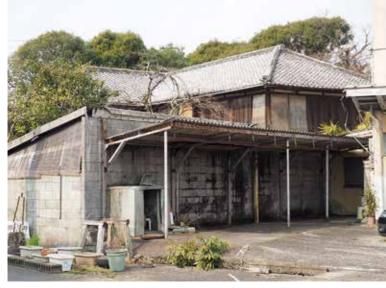
■宿毛市林邸建造物調査 主屋屋根二階の北東面 L字型寄せ棟屋根

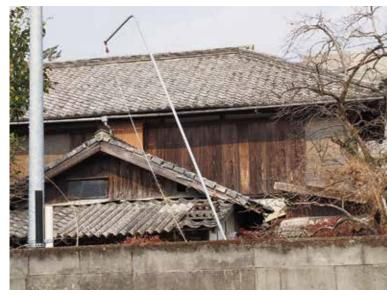
■宿毛市林邸建造物調査 主屋二階北部分寄棟屋根 一階部分切妻屋根の釜屋

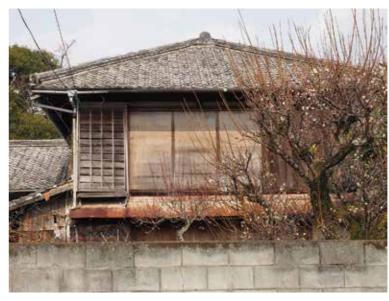
■宿毛市林邸建造物調査 二階東面座敷部外観 屋根は寄棟で桟瓦葺き 1階庇はトタン葺き

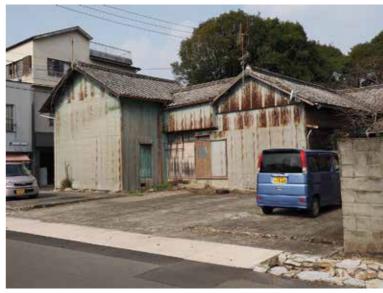
■宿毛市林邸建造物調査 東面駐車場・建造物 南から倉庫棟・付属棟・離れ棟

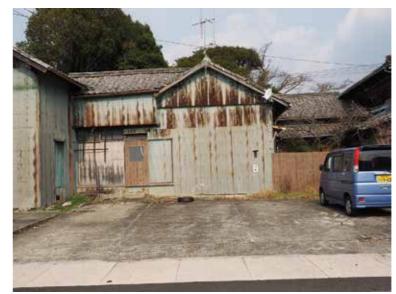
■宿毛市林邸建造物調査 東面駐車場周辺建造物 付属棟東面・離れ棟東面

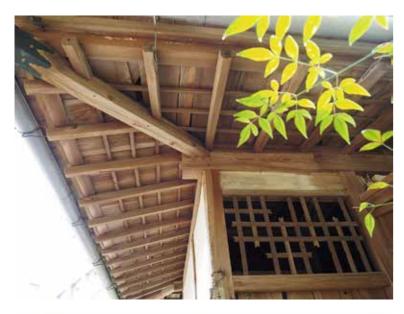
■宿毛市林邸建造物調査 主屋付属の便所棟 軒下部分の換気窓と垂木構成 換気窓の格子欄間

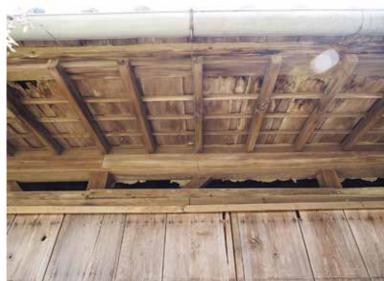
■宿毛市林邸建造物調査 客室棟南面の軒下垂木構成 雨戸上部に換気明かり開口部

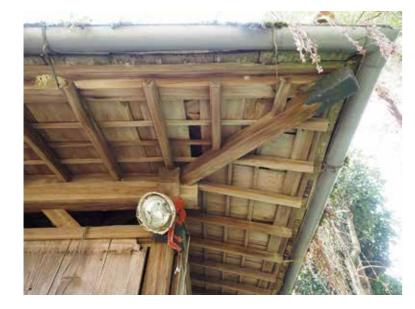
■宿毛市林邸建造物調査 座敷棟南西面角の軒下垂木構成 化粧垂木の軒下意匠

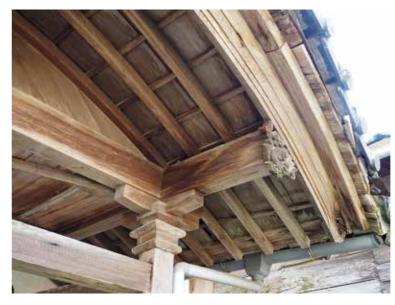
■宿毛市林邸建造物調査 主屋玄関前の蛇腹天井の垂木構成 柱上部のます組構造は社寺的

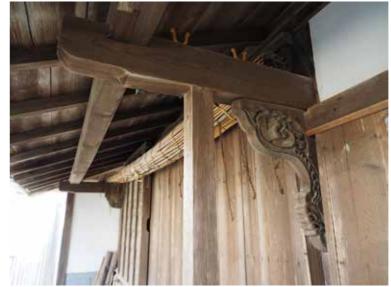
■宿毛市林邸建造物調査 主屋の第二玄関横の下屋部分持ち送 り 高知県西部ではあまり見られない

特徴的な持ち送り意匠

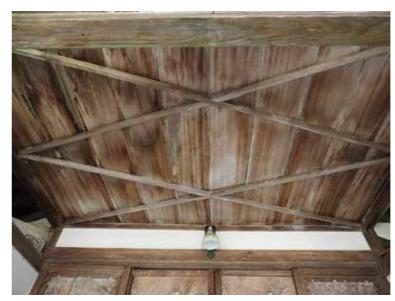
■宿毛市林邸建造物調査 主屋玄関天井部分の鏡板に菱格子棹 縁

この意匠も高知県では見られない

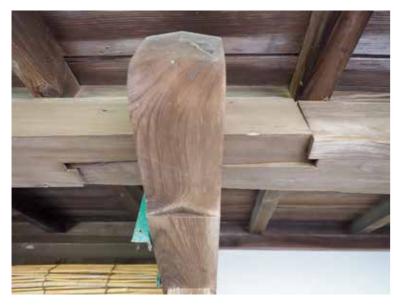
■宿毛市林邸建造物調査一階内玄関外部の軒桁継ぎ手部分追っかけ継ぎ

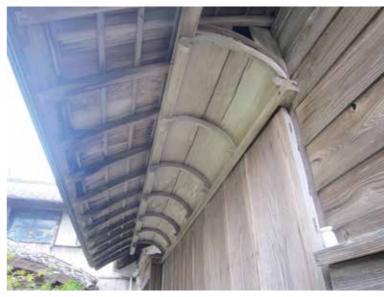
■宿毛市林邸建造物調査 有造の部屋(13)北側外観の下屋 窓上部に社寺に見られる軒支輪 窓上部に小庇

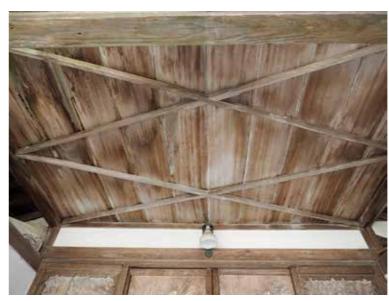
■宿毛市林邸建造物調査 正面玄関天井部分 棹縁を交差させて天井板張り 棹縁を菱型の組み合わせ

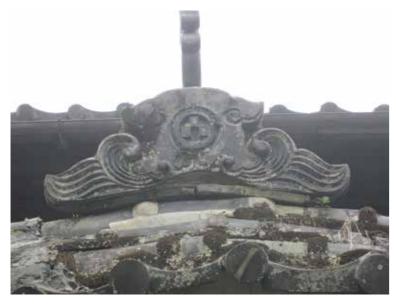
■宿毛市林邸建造物調査 主屋玄関正面屋根の鬼瓦 下部の波紋と上部に家紋 林邸家紋の「中輪に竪三つ石」

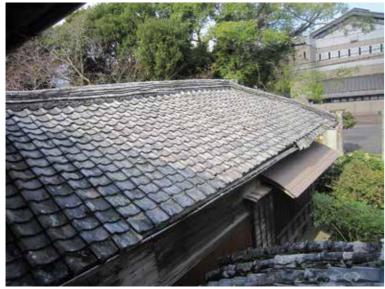
■宿毛市林邸建造物調査 主屋付属の客室棟北面屋根 棟部分は熨斗瓦二枚組 右瓦使用

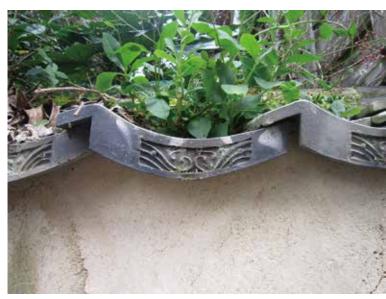
■宿毛市林邸建造物調査 敷地南部分の築地塀の桟瓦 桟部分が丸いため昭和中期からのも のだが良い意匠

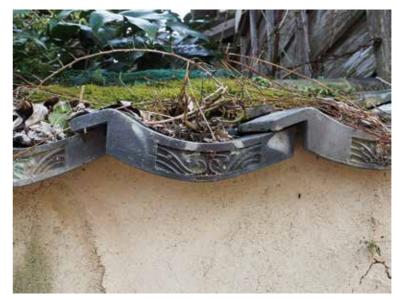
■宿毛市林邸建造物調査 敷地南部分の築地塀の桟瓦 軒の文様は高知県の他地区では見ら れない

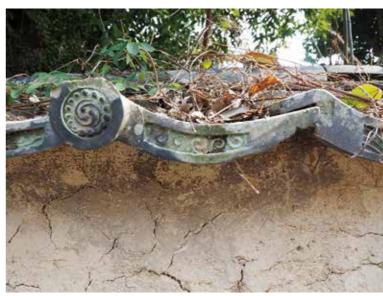
■宿毛市林邸建造物調査 敷地南部分の築地塀の桟瓦 瓦当の付いた古い型の軒瓦
